PROJEKT PRAC KONSERWATORSKICH

OBIEKT	POMNIK MATKI BOSKIEJ NIEPOKALANEJ
LOKALIZACJA	RYNEK W BORKU WLKP.
INWESTOR	GMINA BOREK WLKP.
WPIS DO REJESTRU ZABYTKÓW	nr rej.: 559 z 2.05.1956

Jarocin, kwiecień 2024 r.

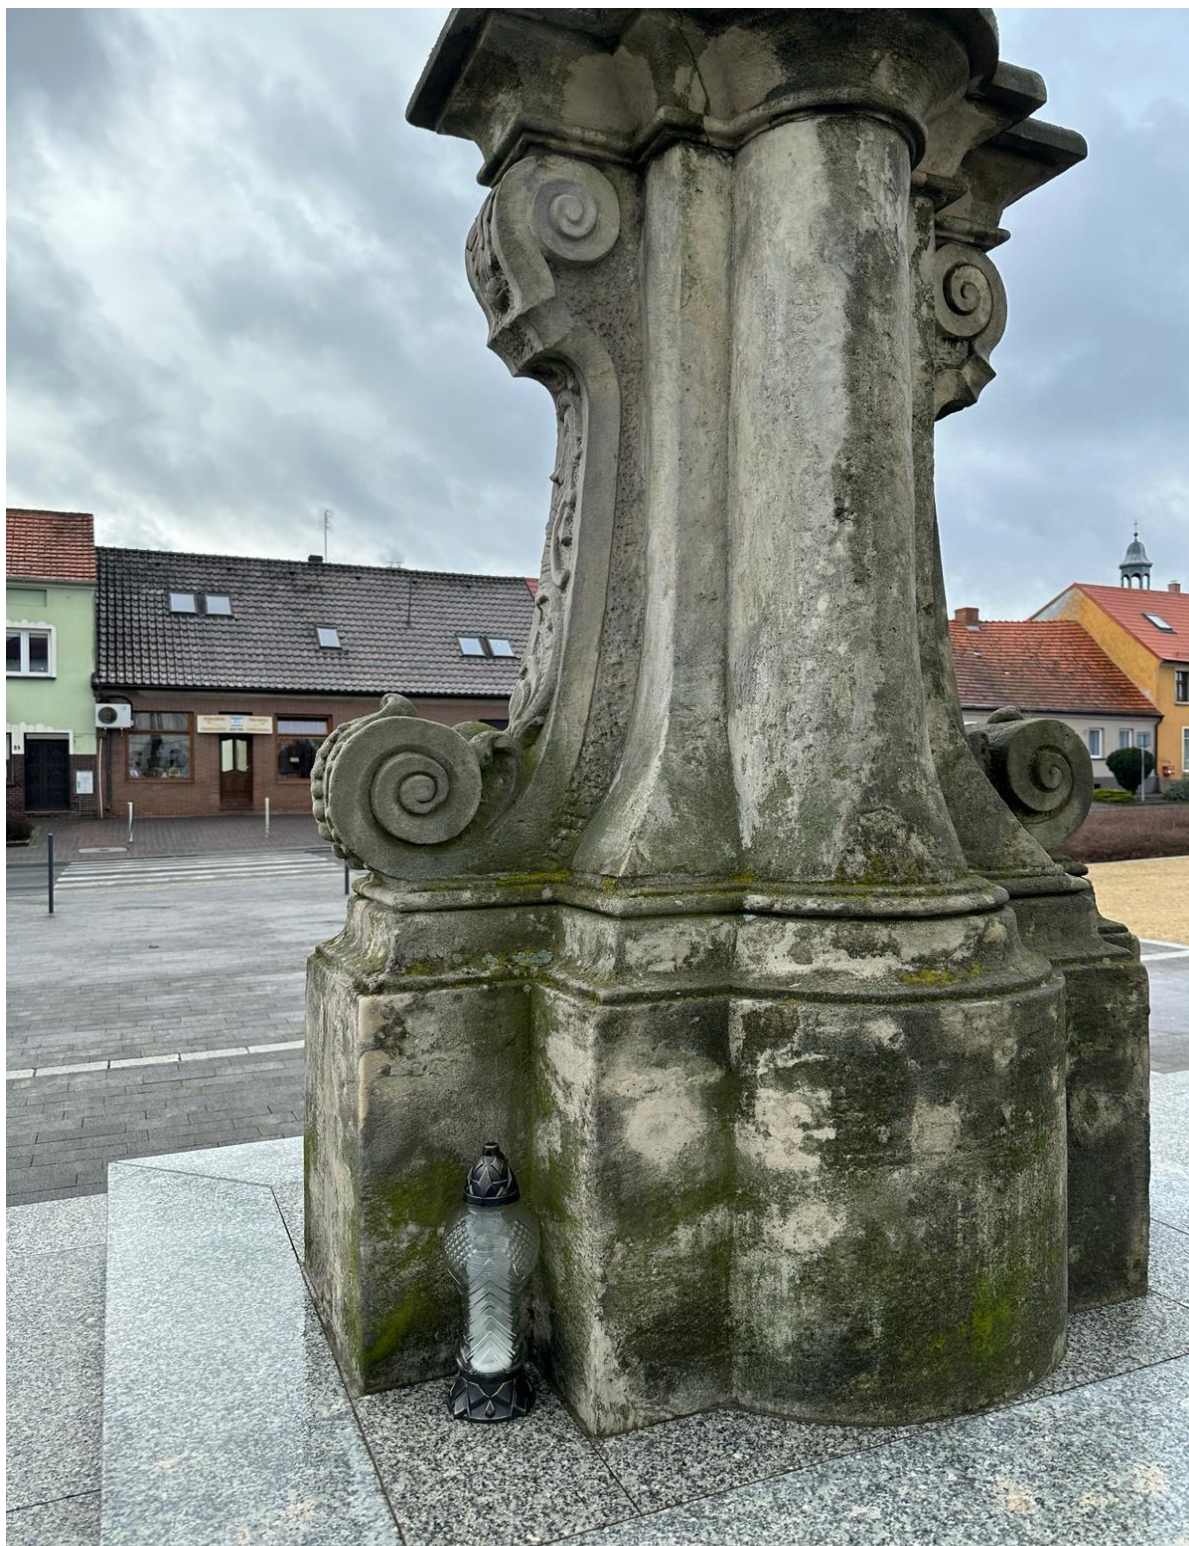
Zdjęcie nr 3

Na powierzchni pomnika widać również liczne ślady flekowania ubytków zaprawami najprawdopodobniej cementowymi

Widok trzonu od strony północnej. Widoczne liczne fleki z zaprawy cementowej.

- 6) Usunąć poprzez bezpieczne i kontrolowane odkucie, używając narzędzi kamieniarskich, wtórne fleki z cementowej zaprawy.
- 7) Oczyścić powierzchnię piaskowca z luźnych nawarstwień powierzchniowych, sztucznej patyny i zaplamień. Do wstępnego oczyszczenia używać miękkich szczotek i pędzli. Do oczyszczenia powierzchni kamienia z ciemnych za plamień i fałszywej patyny użyć preparatów czyszczących na bazie fluorku amonu. Preparaty te występują w postaci żelu, który nanosi się na czyszczoną powierzchnie. Następnie po paru minutach powierzchnie należy zmyć wodą. Preparat w kontakcie z wodą wydziela słaby kwas fluorowodorowy, który najskuteczniejszym dostępnym kwasem do usuwania ciemnych nawarstwień. Proponuje się zastosować preparat firmy Remmers Clean FP (Fassadenreiniger-Paste).

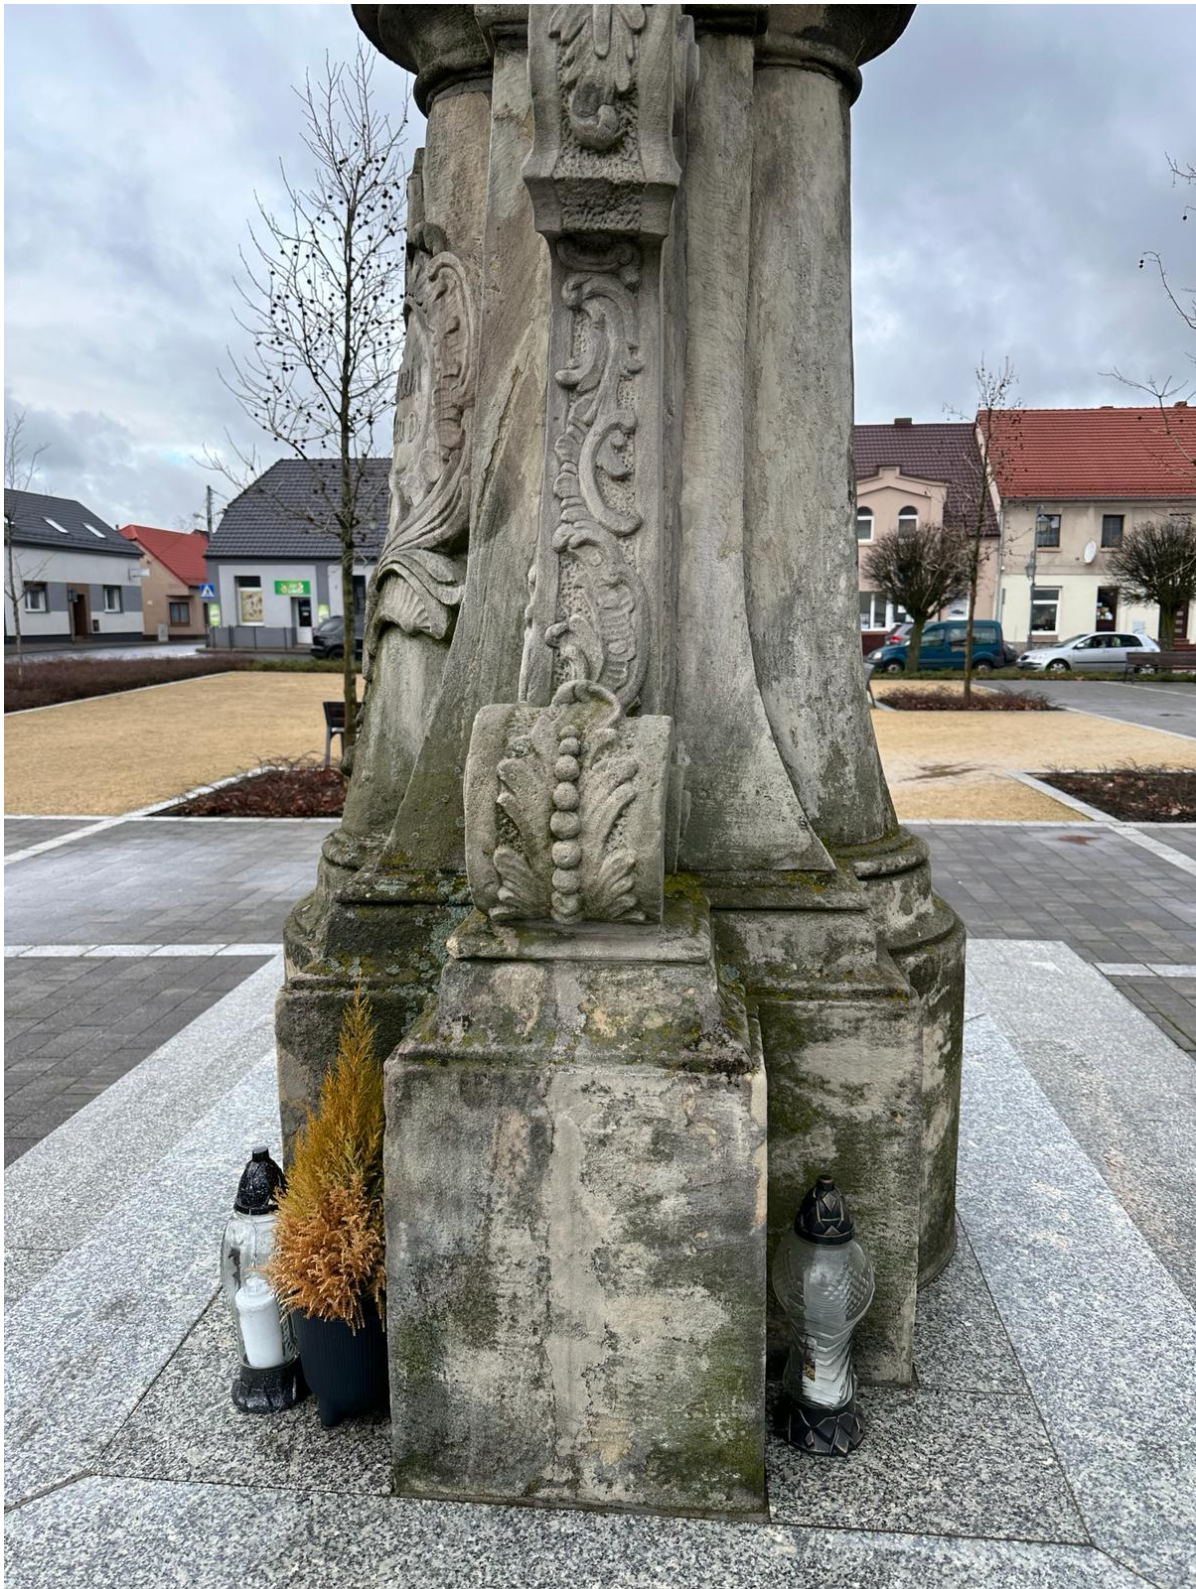
Zdjęcie nr 4

Pod względem konstrukcyjnym pomnik znajduje się w dostatecznym stanie technicznym. Na trzonie widoczne są drobne pęknięcia. Są one mocno zabrudzone co wskazuje na powstanie ich w przeszłości. Nie zagrażają one stateczności pomnika. Wymagana jest natomiast ich konsolidacja. Powierzchnia zewnętrzna mocno zanieczyszczona konieczne pilne zabiegi konserwatorskie.

Widok trzonu od strony wschodniej. Widoczne flekowanie pionowej rysy.

- 10) Partie kamienia w których występują drobne rysy i mikropęknięcia scalić metodą iniekcji mineralnym modyfikowanym spoiwem epoksydowym. Proponuje się zastosować preparat Injektionsharz EP 100 firmy Remmers.

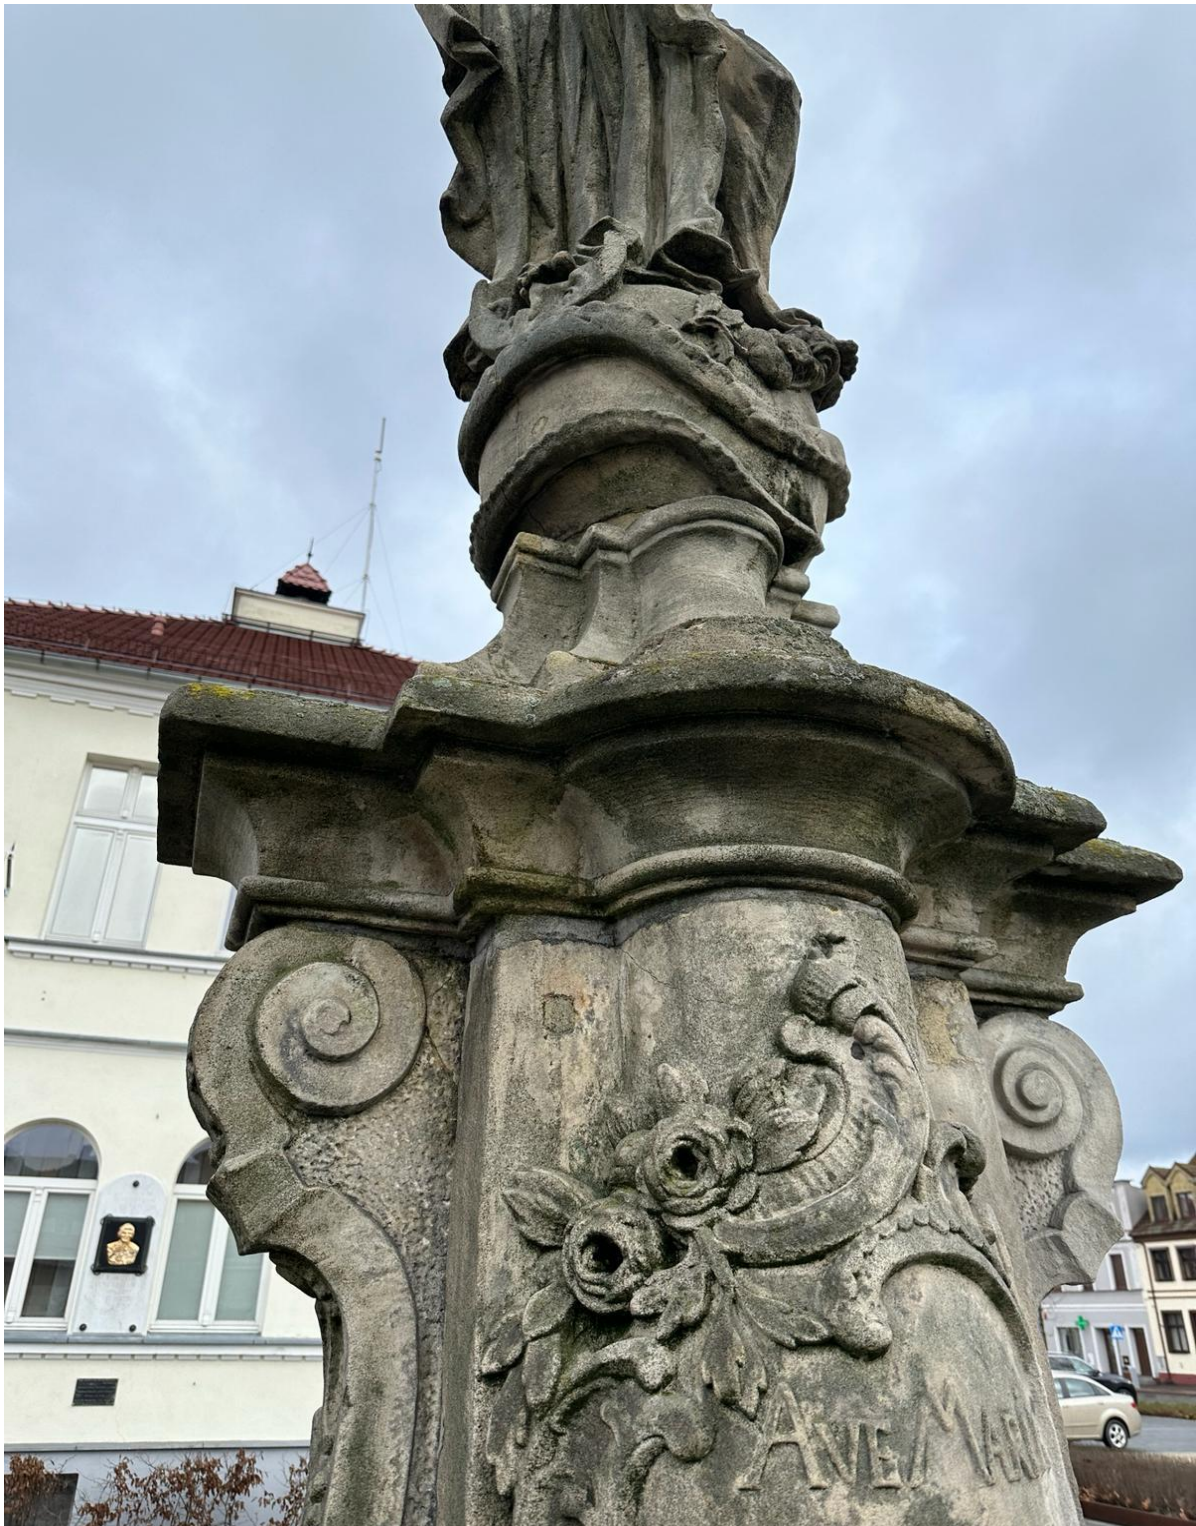
Zdjęcie nr 5

Widok trzonu od frontu. Widoczne flekowania zaprawą cementową. Widoczna rysa ukośna nad katuszem oraz w lewym narożniku połączenia wstęgi z gzymsem

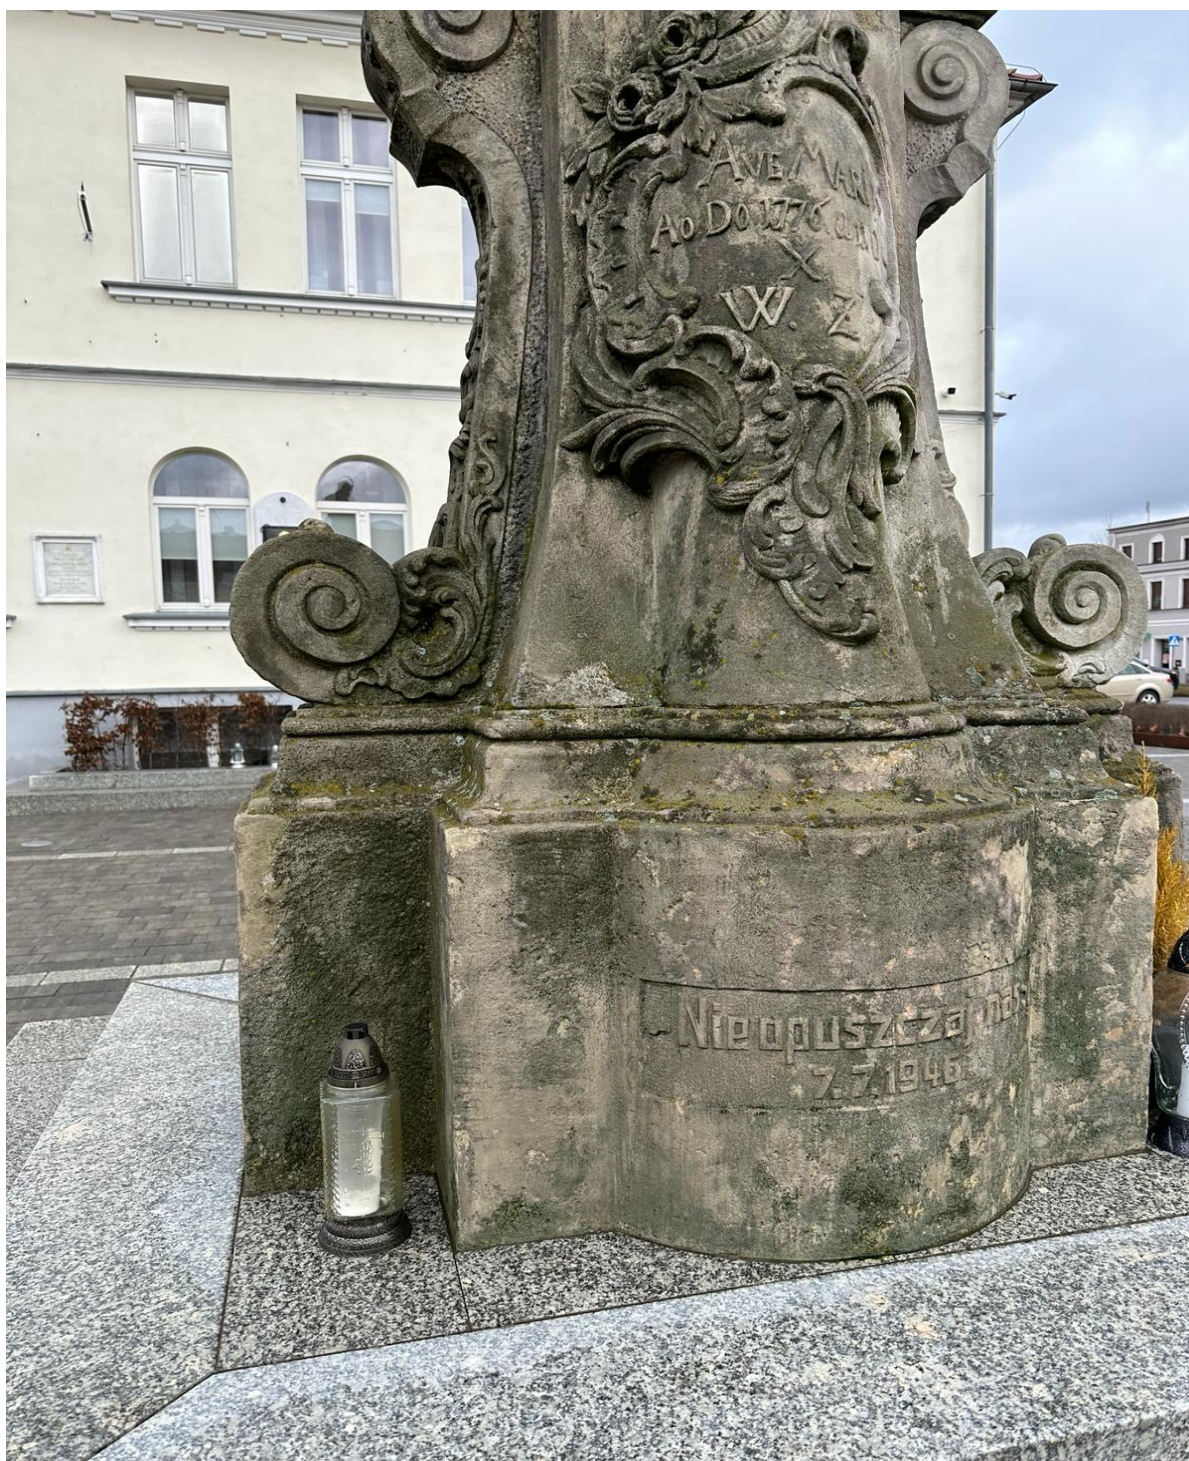
Zdjęcie nr 6

Powierzchnia pomnika jest pokryta jest czarno szarą patyną i mikroorganizmami. Na skutek zanieczyszczenia środowiska (reakcja skały z aktywnymi związkami organicznymi z atmosfery) pomnik pokrył się czarno szarą patyną. Na powierzchni widoczne są ślady eksfoliacji powierzchni piaskowca a także glonów, grzybów i porostów. Zielony nalot na powierzchni skały to glony, które powodują jej niszczenie. Grube pokrywy glonów nie stanowią jedynie problemu wizualnego. Ich gruba warstwa zatrzymuje dużą ilość wody, która wnikając w strukturę kamienia - przy zmiennych warunkach atmosferycznych może doprowadzić do rozluźnienia jego struktury. Poza tym glony ułatwiają narastanie porostów i grzybów na powierzchni kamienia.

Widok trzonu od frontu. Widoczne flekowania zaprawą cementową. Widoczne zabrudzenia w postaci czarno szarej sztucznej patyny oraz glonów i porostów.

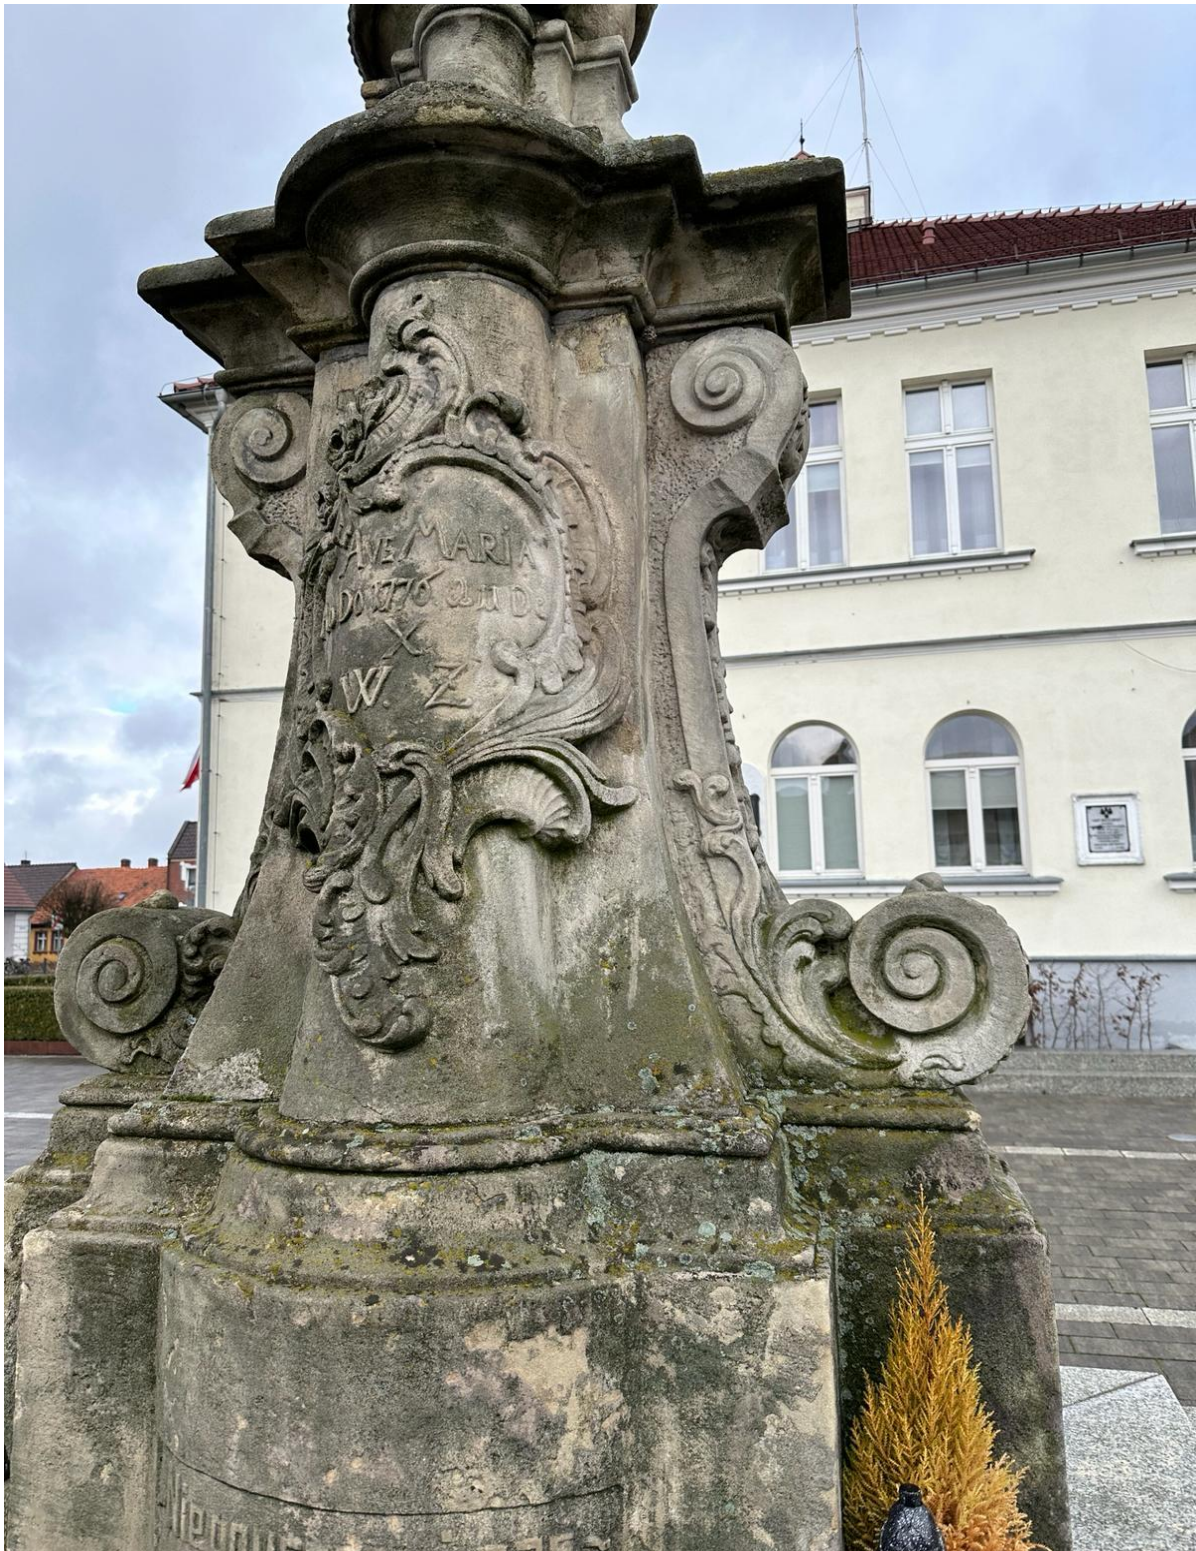
Zdjęcie nr 7

Widok trzonu od frontu. Widoczne flekowania zaprawą cementową. Widoczne zabrudzenia w postaci czarno szarej sztucznej patyny oraz glonów i porostów.

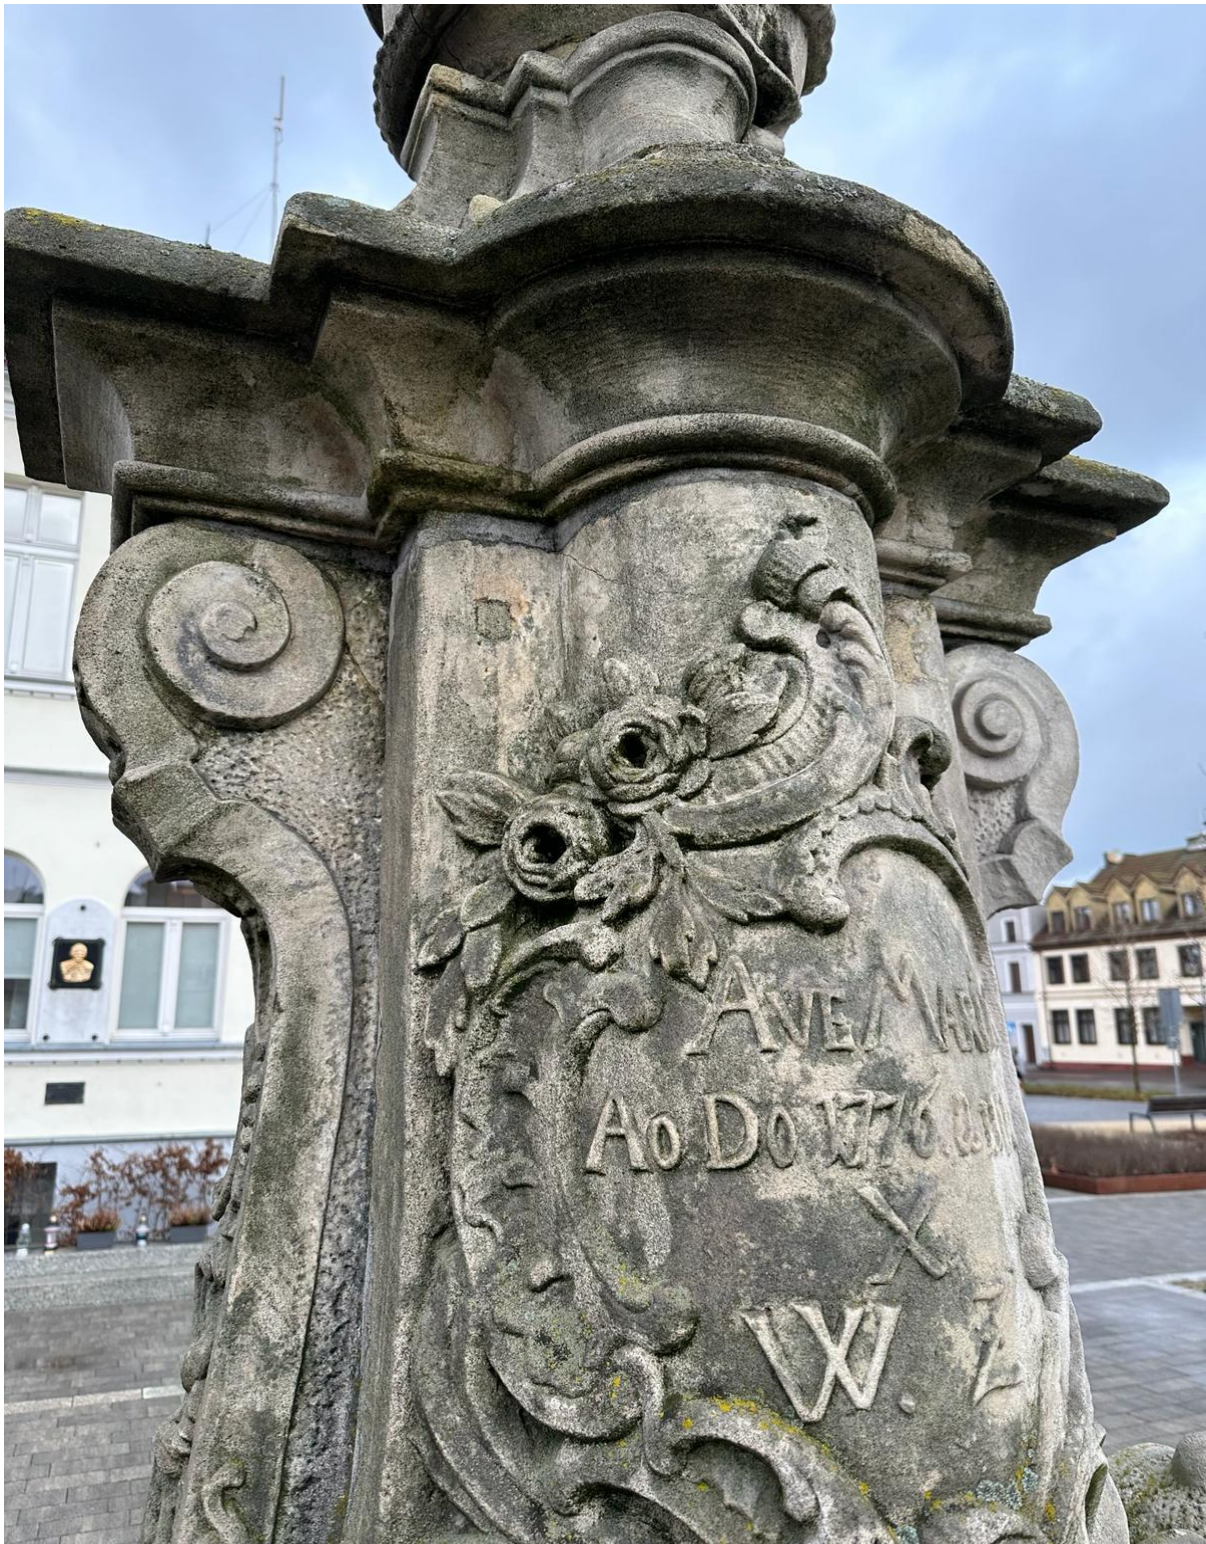
Zdjęcie nr 8

Widok trzonu od frontu. Widoczne flekowania zaprawą cementową. Widoczna rysa ukośna nad katuszem oraz w lewym narożniku połączenia wstęgi z gzymsem

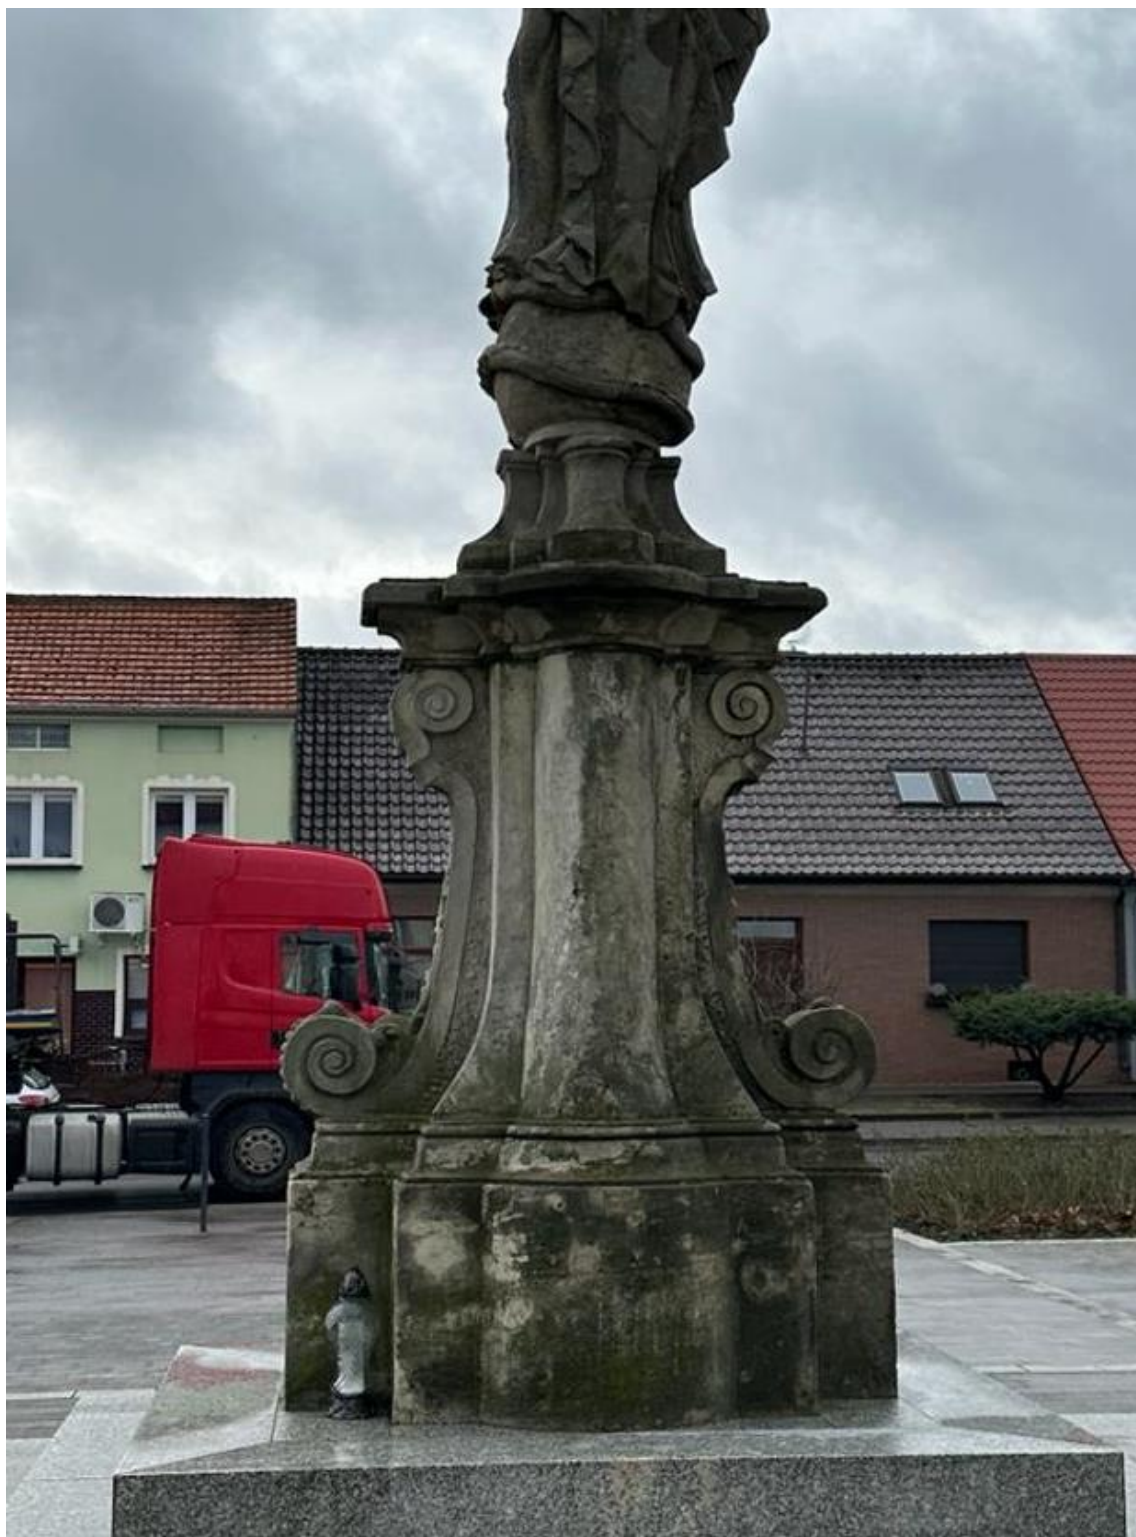
Zdjęcie nr 9

Widok trzonu od frontu. Widoczne flekowania zaprawą cementową. Widoczne zabrudzenia w postaci czarno szarej sztucznej patyny oraz glonów i porostów.

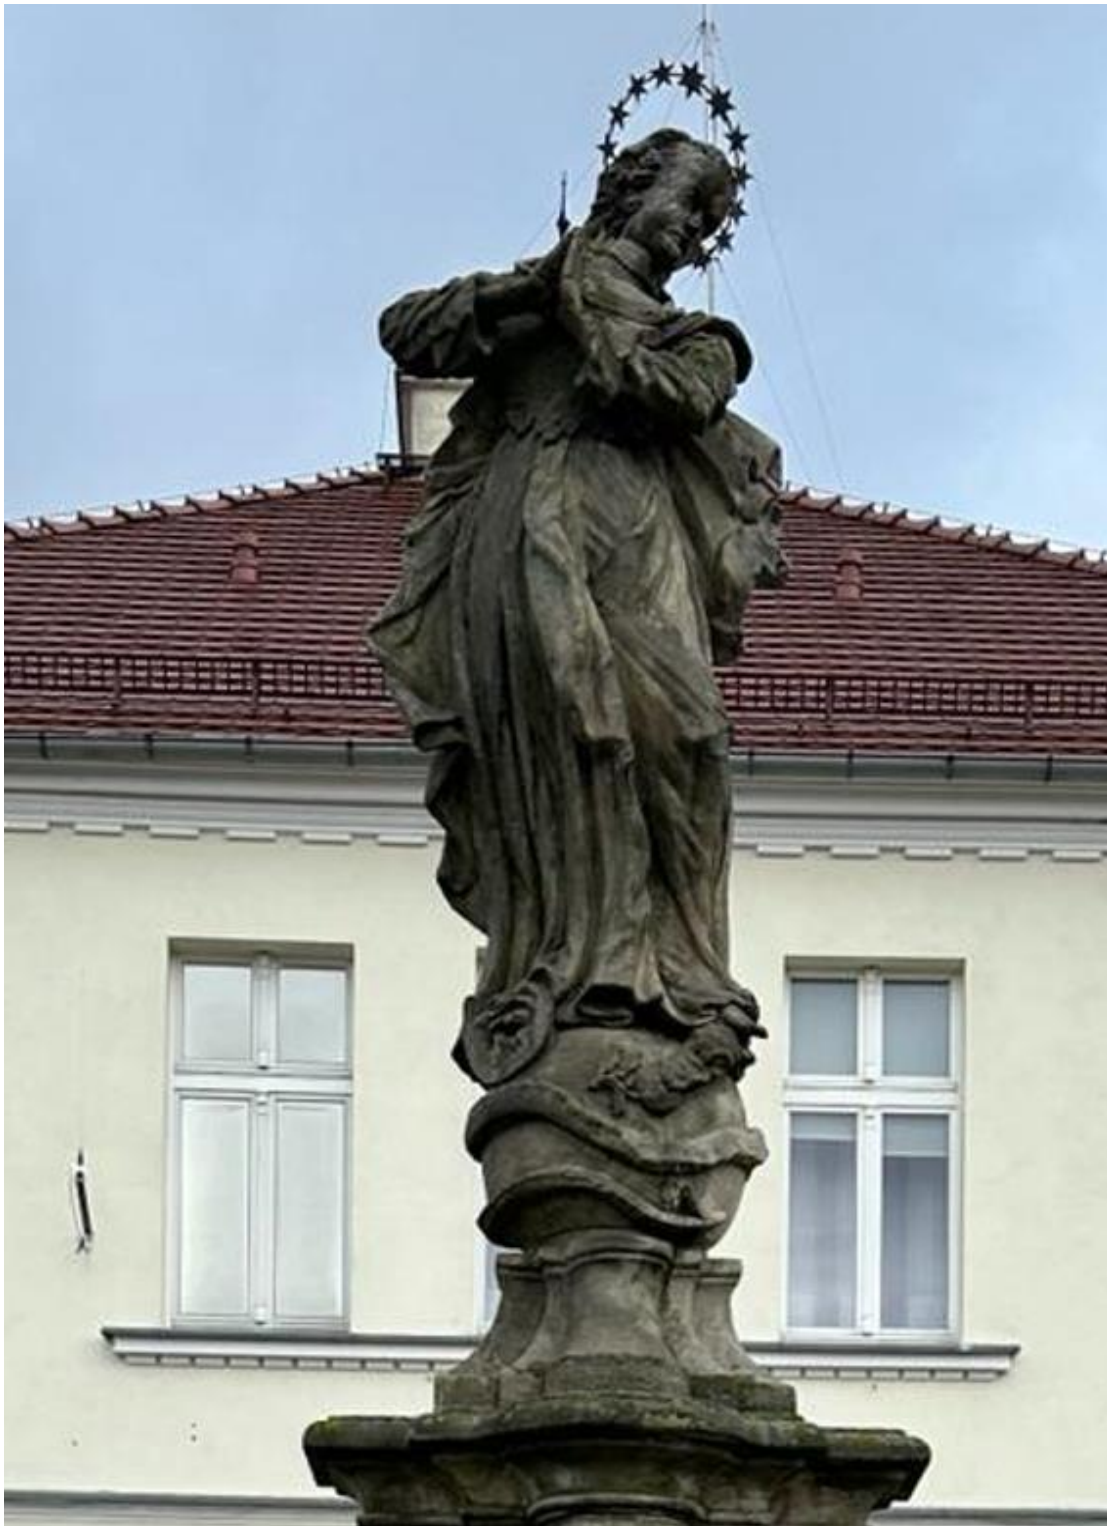
Zdjęcie nr 10

Widok figury od frontu. Widoczne zabrudzenia w postaci czarno szarej sztucznej patyny oraz glonów i porostów.

- 3) Wstępnie oczyścić powierzchnie figury poprzez zmycie parą wodną.
- 4) Powierzchnię piaskowca oczyścić z mchów i porostów. Do dezynfekcji glonów i mikroorganizmów użyć preparatu o działaniu fungistatycznym. Proponuje się zastosować preparat firmy Remmers BFA lub Lechenicydę. Naniesienie odpowiednio rozcieńczonego preparatu należy wykonać w postaci natrysku niskociśnieniowego przy zastosowaniu spryskiwacza. Naniesiony oprysk powinien zalegać powierzchnię kamienia przynajmniej przez okres jednej doby.

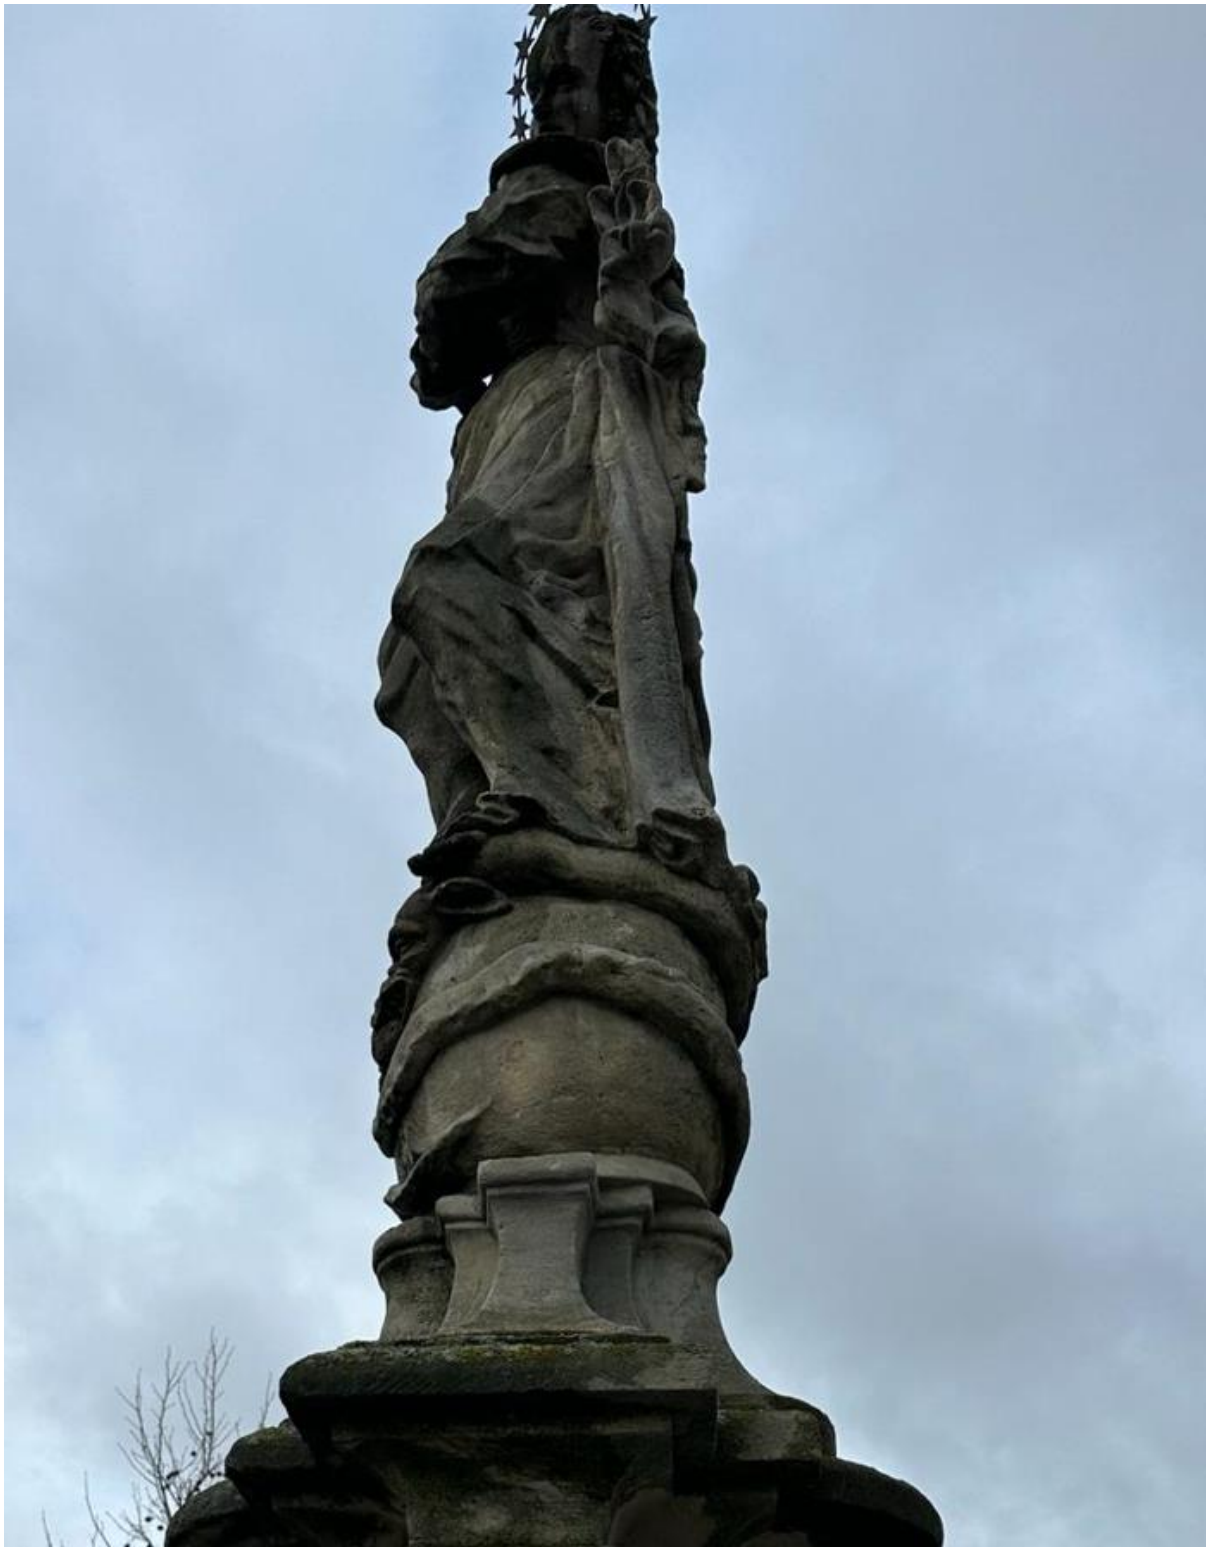
Zdjęcie nr 11

Widok figury od wschodu. Widoczne flekowania zaprawą cementową na cokolicu pod kulą oraz na kuli i wężu. Widoczne zabrudzenia w postaci czarno szarej sztucznej patyny oraz glonów i porostów.

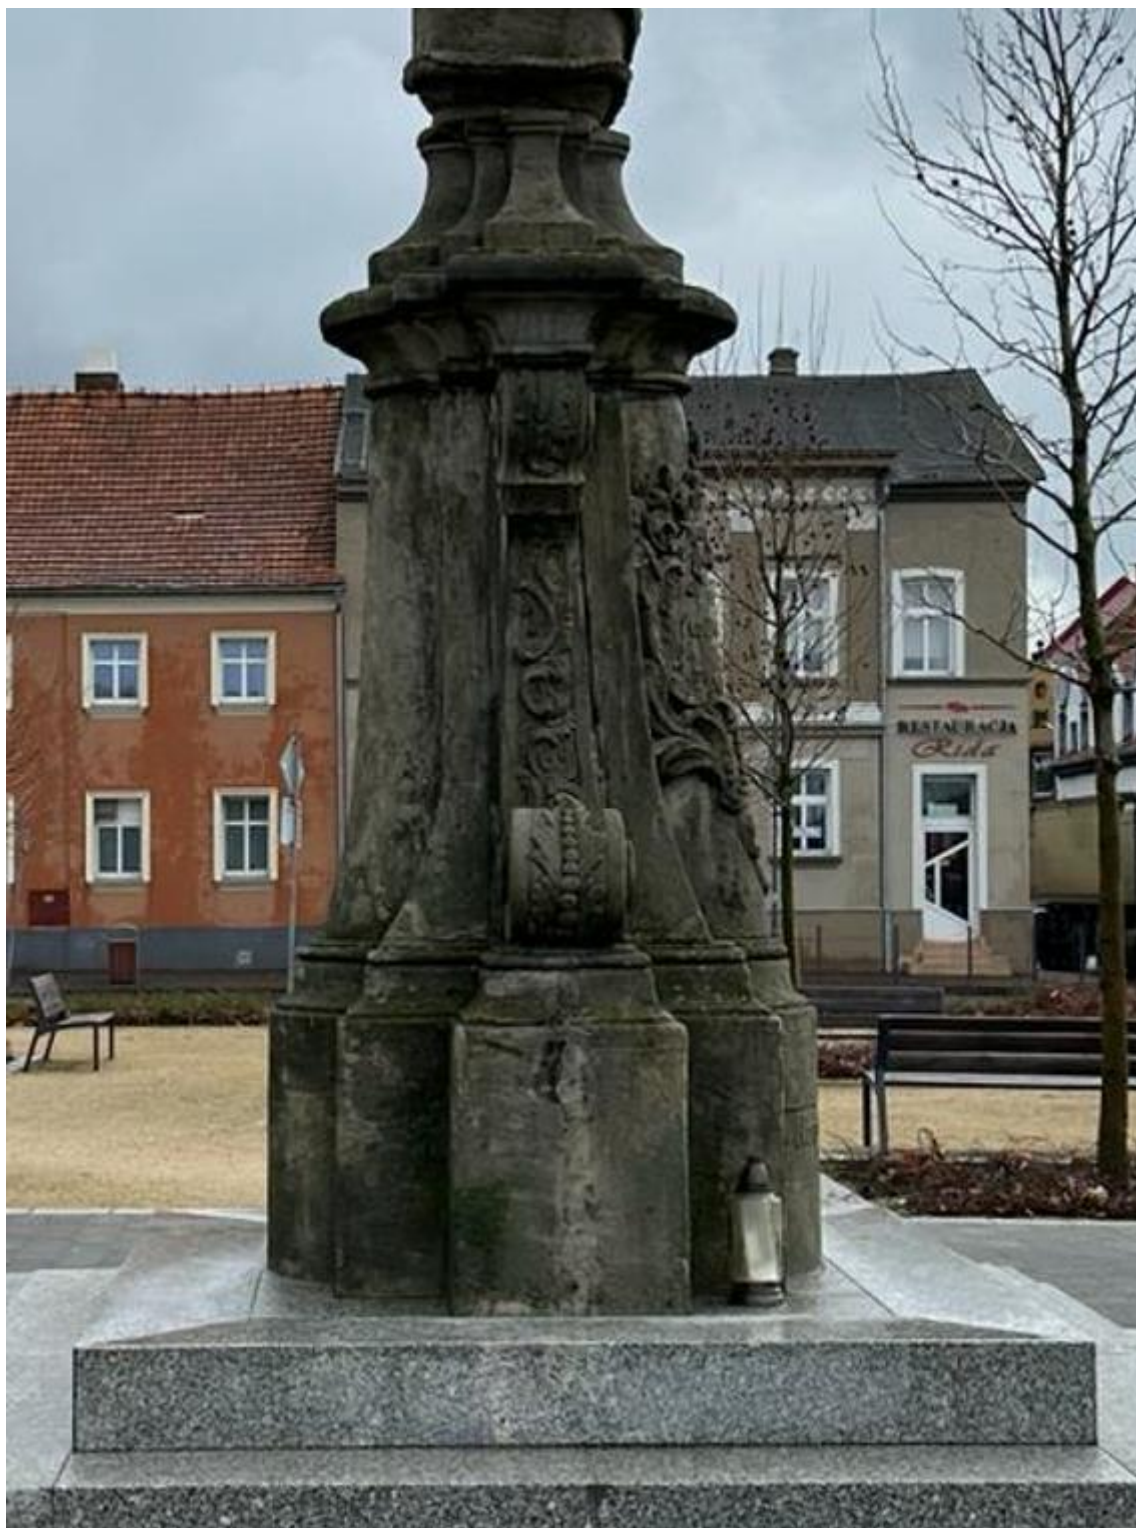
Zdjęcie nr 12

Widok trzonu od strony zachodniej. Widoczne flekowanie pionowej rysy.
